URBAN DEVELOPMENT AND ITS IMPACT ON THE ARCHITECTURAL CHARACTER OF HELIOPOLIS DISTRICT WITH A CASE STUDY OF THE KORBA AREA

N.F. Azab, I.M.M El Din and A.A. Abdel Lah, "Urban development and its impact on the architectural character of Heliopolis district with a case study of the Korba area", Journal of Al- Azhar University Engineering Sector, vol. 19, pp. 1065-1080, 2024.

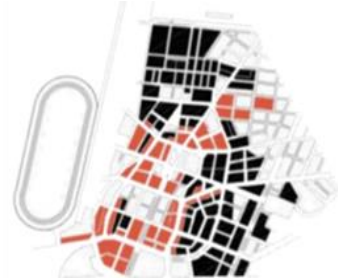
شكل (3) يوضح تقسيم الشقق الفاخرة علي خريطة مصر الجديدة

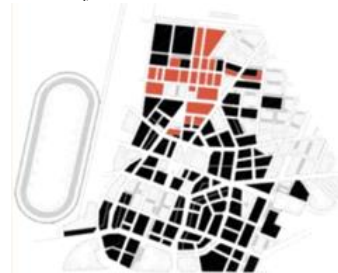
شكل(4) يوضح تقسيم المنشآت الصناعية والحرفية علي

خريطة مصر الجديدة

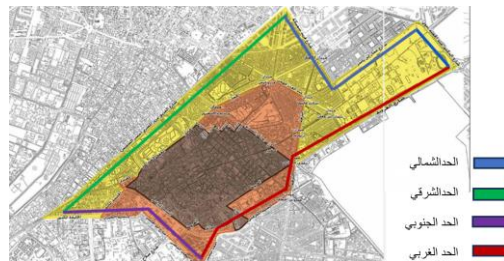
شكل (18) يبين الحدود الإدارية للمناطق ذات القيمة المتميزة بحي مصر الجديدة، المصدر الجهاز القومي للتنسيق الحضارى، الإصدار الثاني، الطبعة الأولى 2022

- **الحد الشمالي:**
يبدأ من تقاطع شارع فريد سميكة مع شارع الفريق عزيز المصري (جسر السويس) حتى تقاطعه مع شارع الخليفة المأمون.
- **الحد الشرقي:**
يبدأ من تقاطع شارع العروبة مع شارع الدكتور عبد الحميد بدوي، حتى الوصول إلى شارع عمار بن ياسر ثم شارع فريد سميكة، وصولاً إلى شارع عزيز المصري (جسر السويس).
- **الحد الجنوبي:**
يبدأ من نهاية شارع عبد الوهاب القاضي ثم إلى شارع احمد تيسير ثم شارع السيد الميرغني حتى ميدان عمر بن الخطاب ثم شارع النزهة وميدان عاطف السادات ثم شارع العروبة، وصولاً إلى شارع عبد الحميد بدوي.
- **الحد الغربي:**
يبدأ من شارع الخليفة المأمون حتى شارع منشية الطيران وصولاً إلى شارع أبو المحاسن خلف نادي هليوبوليس وصولاً إلى شارع صالح سالم (شارع العروبة) ثم إلى شارع عبد الوهاب القاضي.

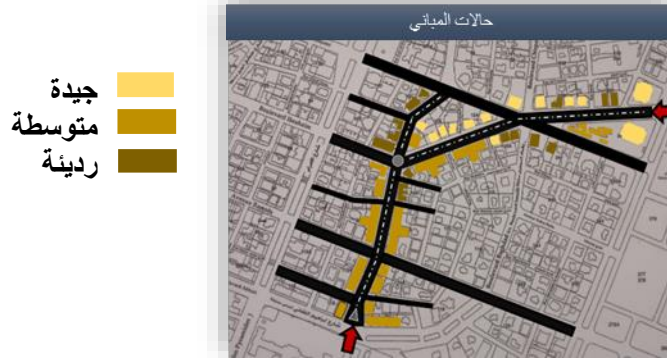
شكل (21) يوضح حالات المباني في منطقة الدراسة المصدر الباحثة

- عند تحليل حالات المباني نجد النسبة الأكبر للمباني ذات الحالة المتوسطة وتتضم المباني ذات القيمة المتميزة ويوجد نسبة قليلة منها بحالتها الأصلية ولكن يوجد عليها تعديلات مخالفة لقوانين المنطقة بإعتبارها منطقة حماية قصوى ،ثم النسبة التي تليها للمباني ذات الحالة الجيدة ويغلب عليها المباني ذات البناء الحديث المخالف للطابع المعماري للمنطقة

والذي يزيد ارتفاعه عن سبعة طوابق ويوجد نسبة بسيطة منها مباني قديمة، والنسبة الأخيرة هي للمباني الرديئة وهي مباني قديمة في المنطقة ولكنها تعرضت للإهمال وعدم الصيانه مما أدى إلى تدهورها .

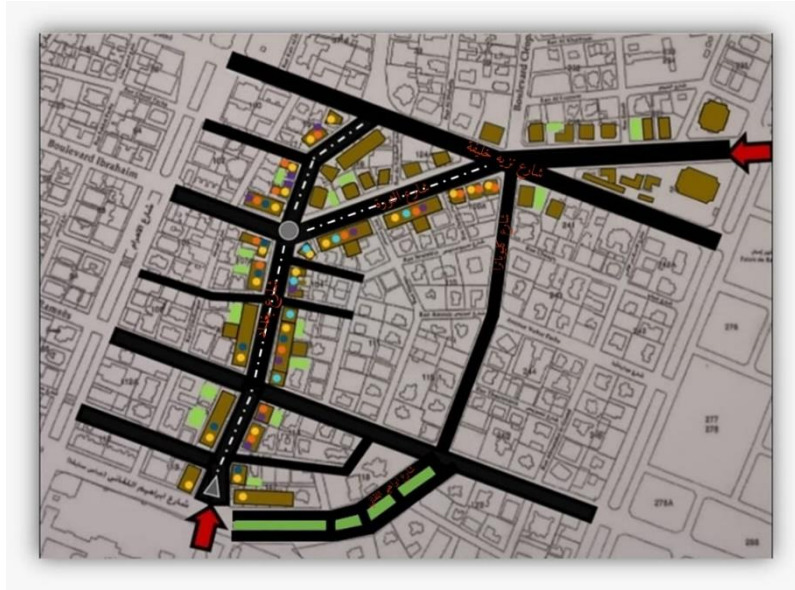
- مباني تحتاج لمعالجة بياض واجهاتها
- مباني يجب تغيير لافتات المحلات التجارية بها
- فراغات تحتاج للتشجير وإزالة التعدي عليها بالمخلفات
- مباني تحتاج لتغيير وضع "دكتات" وأجهزة تكييف الهواء
- مباني تحتاج لتغيير أماكن تثبيت الأطباق الهوائية وأى تركيبات فنية من واجهاتها
- مباني يجب توحيد ألوان الزجاج وإطارات الفتحات فى كامل واجهاتها بما نُص عليه في قوانين المنطقة
- مقترح تحويل شارع بغداد وشارع الثورة من بداية تقاطعه مع شارع نزيه خليفة و المؤديان لميدان الكوربة لحركة مشاه وتحويلهم لمزار سياحي وتحويل مسار حركة السيارات لشارع نزيه خليفة وشارع كيليوباترا .

شكل (29) نموذج مقترح للحد من التشوهات التي طرأت على المباني ذات القيمة بشارعي الثورة وبغداد المؤديان لميدان الكوربة

- يجب معالجة بياض واجهات المباني وذلك باستعمال نوعية بياض بنفس تركيباته التي كانت مستعملة عند إنشاء المبنى، ويمكن استعمال نوعيات أخرى منه عند الحاجة بشرط أن تتوافق من ناحية شكلها النهائى مع البياض القديم.
- يجب تغيير وضع وتثبيت "دكتات" وأجهزة تكييف الهواء فى أماكن غير الواجهات الرئيسية مثل المناور أو الأسطح بعيداً عن مجال الرؤية.
- يجب تحريك الأطباق الهوائية وأطباق الإستقبال وأى تركيبات فنية وتثبيتها بعيداً عن دروة السطح بحيث ألا تری من الشارع.

- يجب توحيد ألوان الزجاج و إطارات الفتحات في كامل واجهات المباني ذات القيمة في منطقة الدراسة و يفضل استخدام الزجاج الشفاف أو الزجاج المدخن البني، بدلاً من الزجاج العاكس والملون.

- يجب إزالة وتغيير الالفتات الخاصة بالمحلات التجارية وذلك لبروزها عن خط البناء في الدور الأرضي، أو لإستخدام فتحات الواجهة في الأدوار فوق الأرضي والميزانين في العرض التجاري.

- يجب تشجير الفراغات خلف المباني ذات القيمة في المنطقة وإزالة التعدي عليها من إلقاء المخلفات وتحويلها لمقابل للقمامة ، وفرض غرامات على المخالفين .
- مقترح تحويل شارع بغداد وشارع الثورة من بداية تقاطعه مع شارع نزبه خليفة إلى حركة مشاه فقط وتحويلهم لمزار سياحي وجعل مسار حركة السيارات للشارعين كيلوباترا ونزبه خليفة.
